## 02. භෞතික පසුබිම

## 2. භෞතික පසුබිම

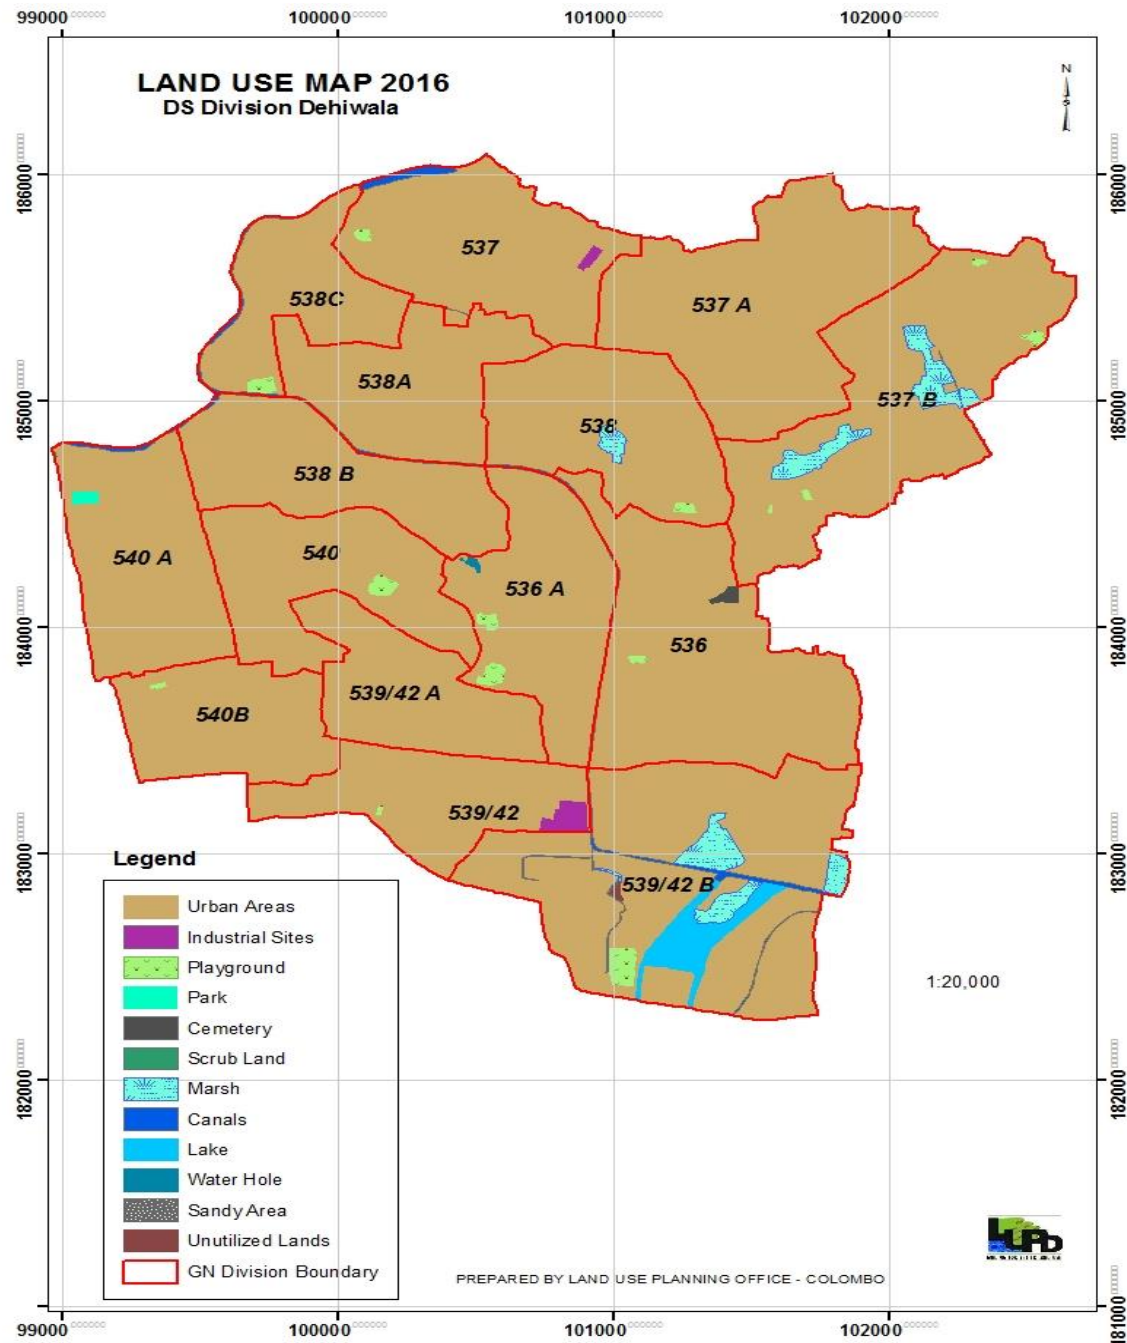
# ඉඩම් පරිහරණ

❖ දිස්ත්‍රික් පරිහරණ සැලසුම් කාර්යාලය - කොළඹ මගින් කරන ලද GIS ගණනය කිරීම් අනුව කොට්ඨාසයේ භූමි ප්‍රමාණය හෙක්ටයාර් 842 ක් බව සඳහන්කර ඇත.
